Santiago, Mateus da Silva; Silva, José Adailton Lima; Moura Débora Coelho; Andrade, Lazaro Ramon dos Santos. Uso de afloramentos rochosos para captação de água de chuvas: segurança hídrica e benefícios socioambientais. *GeoGraphos* [En línea]. Alicante: Grupo Interdisciplinario de Estudios Críticos y de América Latina (GIECRYAL) de la Universidad de Alicante, 2 de julio de 2021, vol. 12, nº 138 p. 133-161 [ISSN: 2173-1276] [DL: A 371-2013] [DOI: 10.14198/GEOGRA2021.12.138].

USO DE AFLORAMENTOS ROCHOSOS PARA CAPTAÇÃO DE ÁGUA DE CHUVAS: SEGURANÇA HÍDRICA E BENEFÍCIOS SOCIOAMBIENTAIS

USE OF ROCKY AFLORAMENTS FOR RAINWATER CAPTURE: WATER SAFETY AND SOCIO-ENVIRONMENTAL BENEFITS

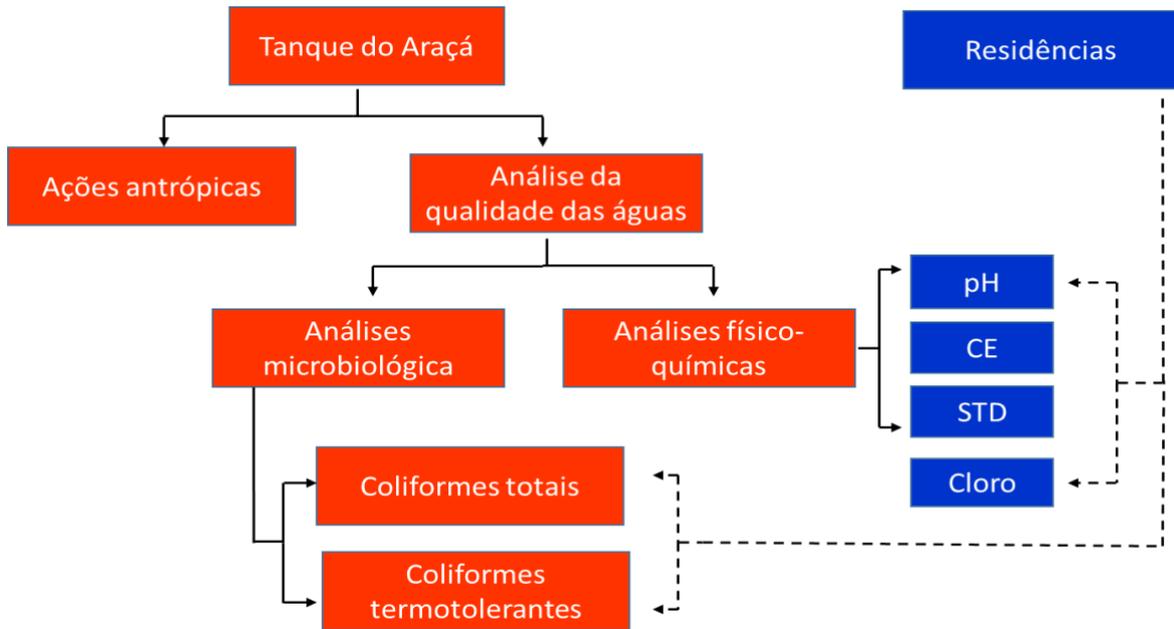
Figura 2. Estudos sobre água realizados no Tanque do Araçá

O presente trabalho enquadra-se como pesquisa quali-quantitativa, pois mensura dados quantitativos atribuídos à qualidade das águas do reservatório do Araçá e das residências, além da análise de dados secundários do Instituto Brasileiro de Geografia e Estatística (IBGE, 2020) e presentes nas legislações de análise de qualidade de água. As etapas da pesquisa estão descritas no fluxograma abaixo (Figura 2).

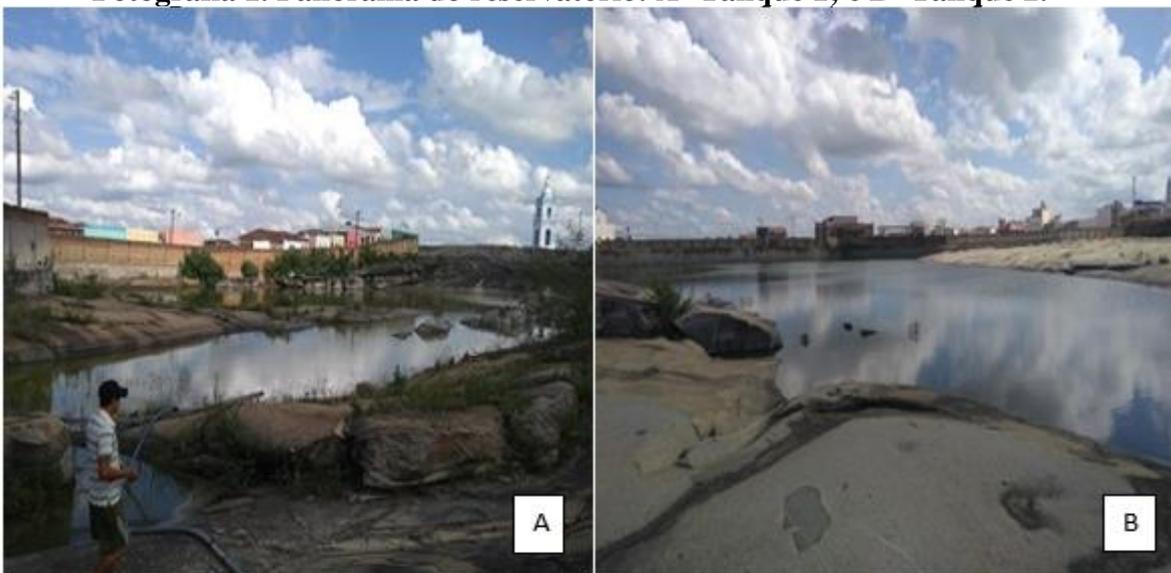
Fotografia 1. Panorama do reservatório: A- Tanque 1; e B- Tanque 2.

Para o desenvolvimento desta análise, realizamos, inicialmente, um estudo *in loco* objetivando-se: identificar as principais formas de captação e distribuição de águas de chuvas a partir dos dois tanques, optando-se por determinar estes espaços como: “Tanque 1”, e “Tanque 2” (Fotografia 1 A e B).

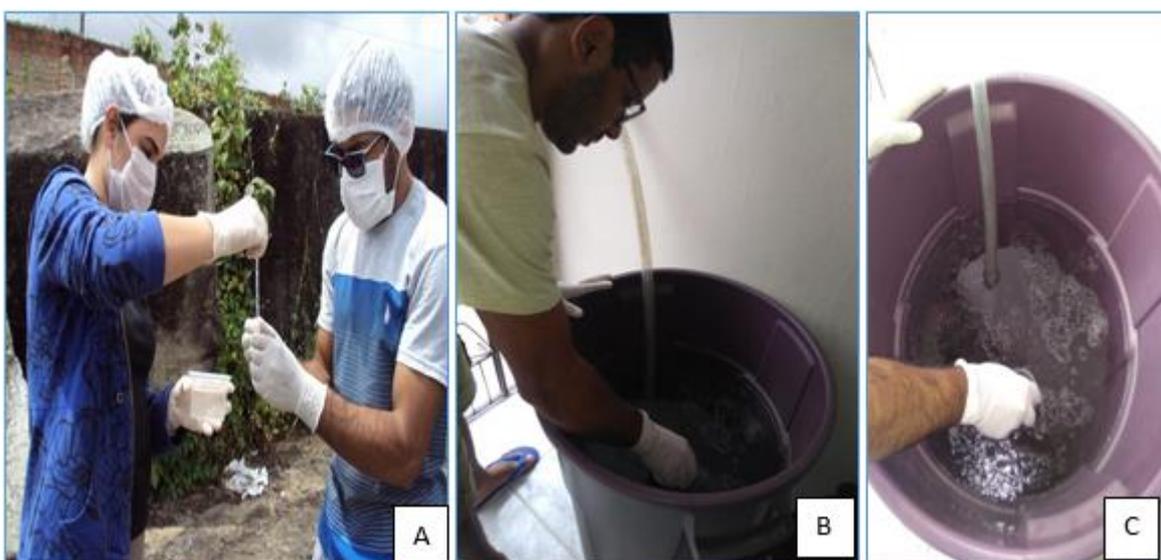
Fotografia 2. Coletas de água no reservatório e nas residências

Na sequência, foram realizadas coletas de água nas residências dos moradores (Fotografia 4 A, B e C), que fazem uso das águas dos tanques. Esse procedimento deu-se semanalmente no período dos dois meses selecionados, sendo eles janeiro e junho de 2018.

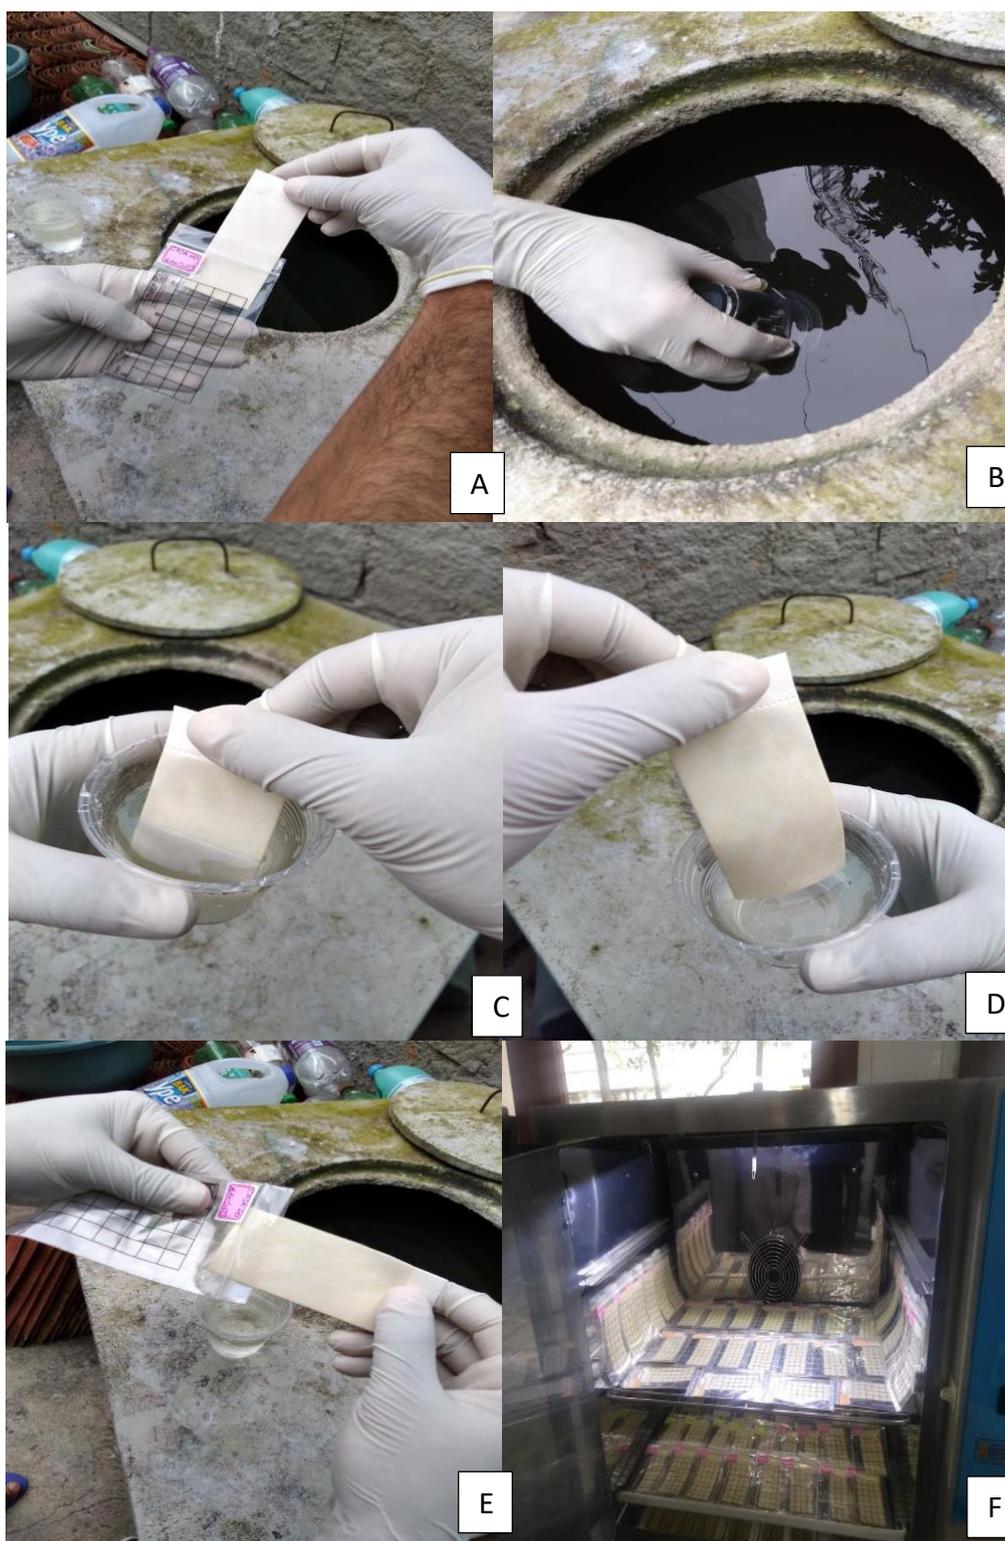
Fotografia 3. Etapas para a análise microbiológica

- Retirada da cartela microbiológica tocando apenas acima do picote (Fotografia 3-A);
- Coleta da amostra a aproximadamente 30 cm (Fotografia 3-B);
- emergir a cartela na amostra até esta umedecer (Fotografia 3-C e D), retirando-se posteriormente o excesso de água, recolocando-se em seguida a cartela na embalagem plástica sem tocar no restante (Fotografia 3-E),
- Acondicionamento das amostras em caixa de isopor contendo gelo e mantidas sob refrigeração até o transporte ao laboratório, ficando durante 15 horas de incubação, em uma estufa, à temperatura de 37°C (Fotografia 3-F).

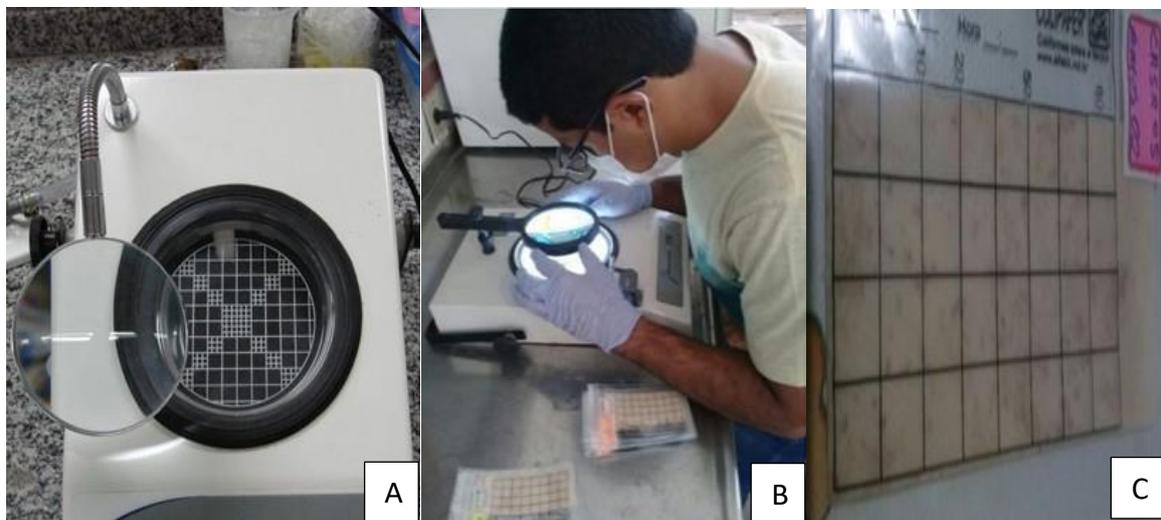
Fotografia 4. Procedimento de análise microbiológica

Passado o tempo de incubação, demos início ao procedimento das análises dos dados obtidos mediante as informações aferidas nas cartelas microbiológicas. Para tanto, utilizaram-se aparelhos como Estéreo microscópio (Fotografia 4-A) e lupa (Fotografia 4-B) objetivando facilitar a contagem do número de colônias, bem como na diferenciação

das duas classes de coliformes observadas nas cartelas microbiológicas (Fotografia, 4-C). No total, foram analisadas 120 amostras realizadas em triplicatas em cada um dos pontos de estudo.

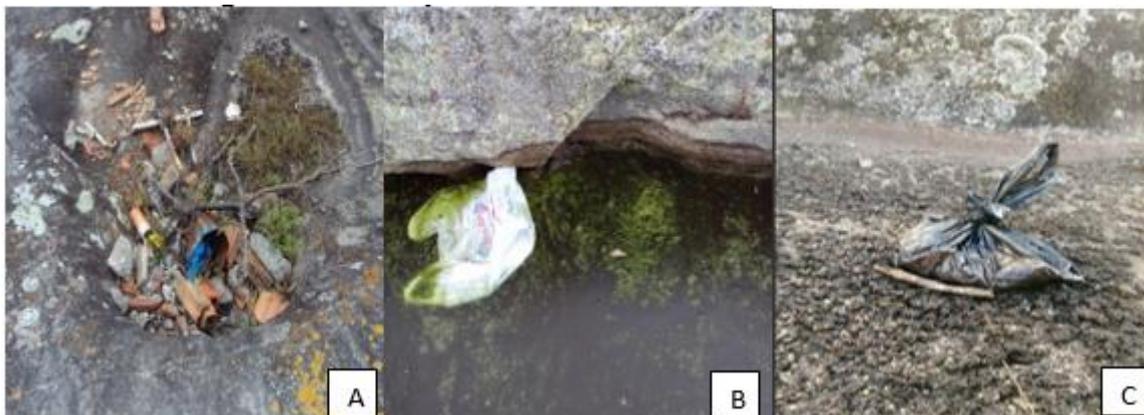
Fotografia 5. Presença de resíduos sólidos nos reservatórios

Outro problema visualizado *in loco* foi a presença de resíduos sólidos nas margens e dentro de ambos os reservatórios (Fotografia 5 A, B e C). Destaca-se a presença de materiais variados, tais como: garrafas *pets*, sacolas plásticas, material de alvenaria (pedaços de tijolos e telhas), pedaços de borracha e até mesmo a fraldas descartáveis.

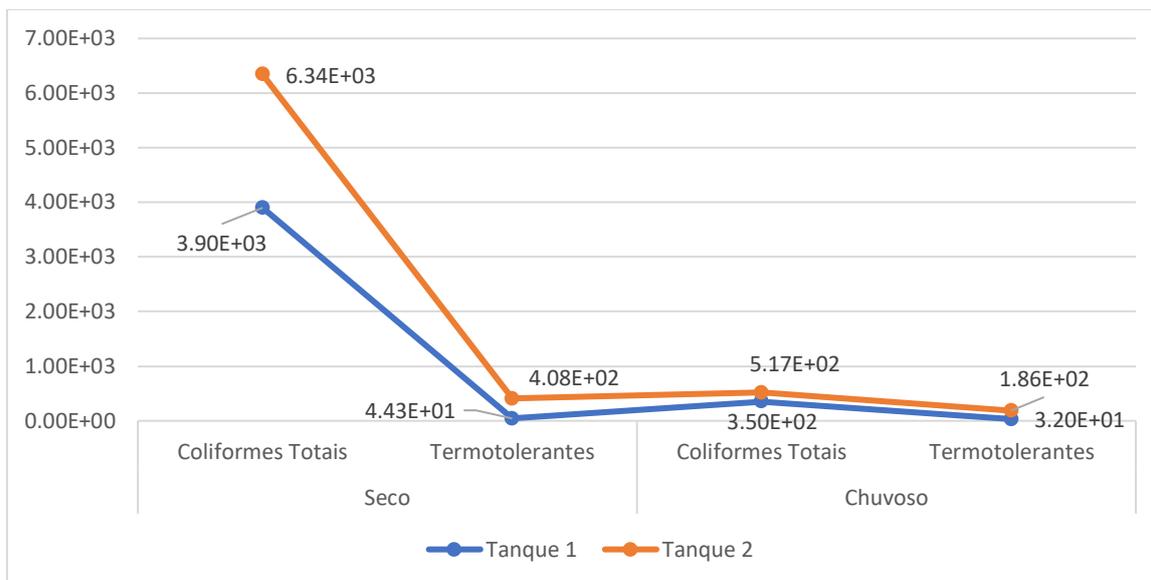
Figura 4. Resultados das análises bacteriológicas nos períodos de seca e chuvoso

Os resultados obtidos com base nas análises microbiológicas nos reservatórios, apontaram a presença de bactérias nos reservatórios “Tanque 01” e “Tanque 02”, conforme a (Figura 4).

Os resultados observados indicam um crescimento exponencial do número de coliformes no período seco, em comparação com o período chuvoso. As médias de Coliformes totais observados no “Tanque 02”, apresentaram uma maior expressividade em ambos os períodos. A presença desses microrganismos são indicadores de higiene sanitária, sendo assim, a presença não caracteriza a possível contaminação, por material fecal.

A análise estatística realizada por meio da ANOVA, apresentou valor de $p=0,14$, isso significa, que não houve variação significativa entre as médias de coliformes totais, mesmo no períodos de estiagem e chuva. Cabral (2016), em seu trabalho constatou a existência de uma quantidade significativa de Coliformes totais, na ordem de $2,022 \times 10^3$ para 100 mg/L, resultados esses que corroboram com essa pesquisa.

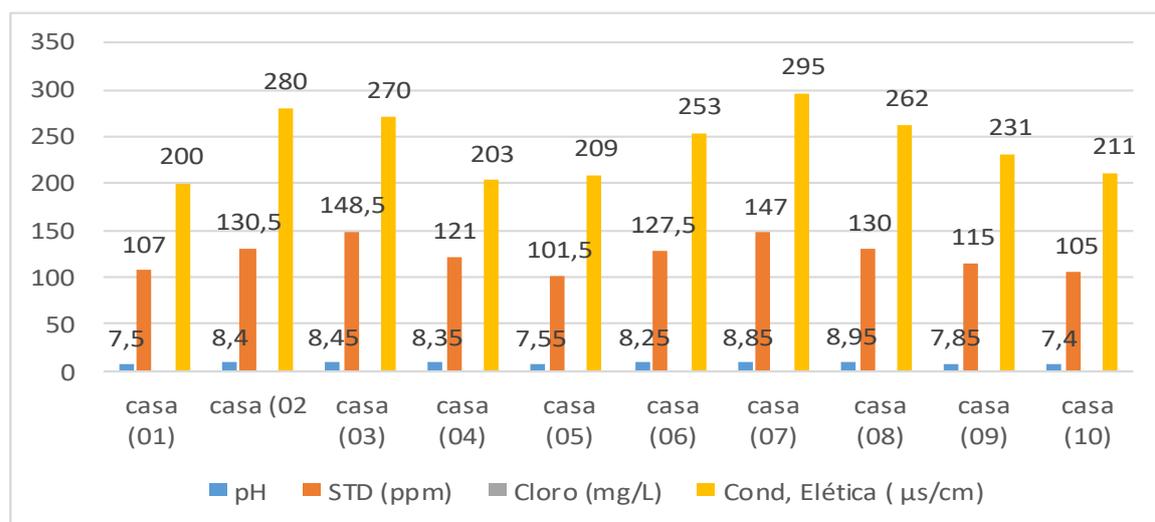
Figura 5. Resultado das análises físico-químicas dos reservatórios domiciliares

O diagnóstico das águas dos reservatórios analisados nas residências, mediante o uso de aparelhos eletrônicos portáteis, apresentaram, com exceção do Cloro total, nas análises dos parâmetros físico-químicos: pH, STD, Condutividade elétrica, valores condizentes com os estabelecidos na legislação de potabilidade de água (Figura 5).

De acordo com a Figura 5 o pH apresentou média de 8,15, com valor máximo de 8,95 e mínimo de 7,4 estando dentro do estabelecido pela portaria nº 2914, para águas de consumo humano entre 6,0 a 9,5. Do ponto de vista químico, a medida do pH é um dos testes mais importantes para a caracterização físico-química da água e é utilizado praticamente em todas as fases do tratamento destinado à potabilidade da água. (Villela, 2010; Bortoli, 2016).

A Condutividade Elétrica (CE) apresentou média de 241,4 µs/cm. Esta não possui um limite estabelecido por essa portaria, no entanto ela pode auxiliar na identificação de fontes poluidoras (Esteves, 1988). De acordo com Libânio (2005) água que recebe efluentes domésticos e industriais podendo atingir 1000 µS/cm de condutividade elétrica, o valor apresentado está dentro dessa margem. A CE aumenta à medida que mais sólidos dissolvidos são adicionados. Altos valores podem indicar características corrosivas da água. (Pereira, 2015).

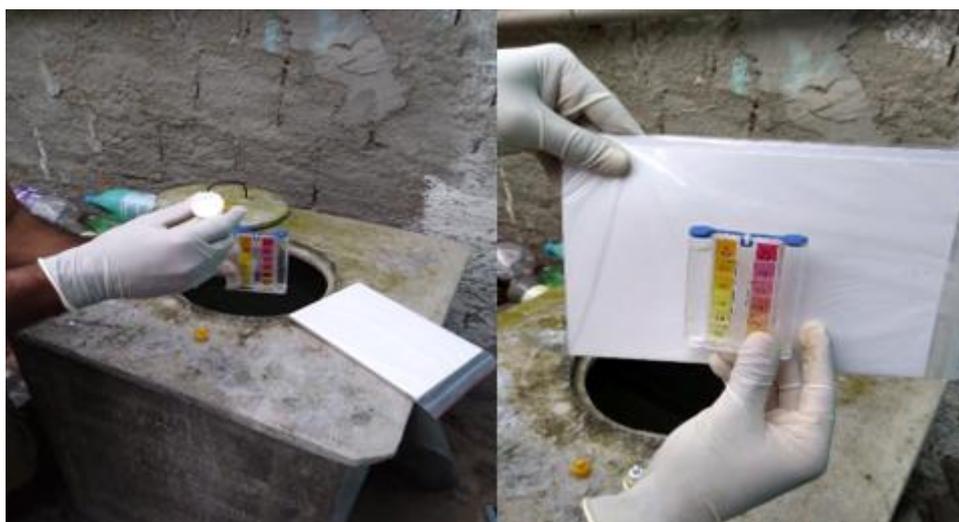
Fotografia 6. Análise de cloro nas residências

A análise de cloro total foi realizada *in loco* através do método colorimétrico conforme ilustrado na (Fotografia 6). De acordo com os dados aferidos, todas as amostras realizadas, apresentaram resultados iguais a 0 (zero). Salientamos, que a Portaria nº 2.914/11 (Brasil, 2011), que versa acerca da potabilidade de água para consumo humano, recomenda a quantidade de 2,0 mg/l de cloro residual livre para o tratamento de água potável. Cabe destacar ainda, nesse contexto, a importância do tratamento de água, no que diz respeito à desinfecção ou mesmo a eliminação de bactérias e protozoários que podem ser transmitidos aos seres humanos, pelo contato ou ingestão de águas contaminadas, disseminando as chamadas doenças por veiculação hídrica (Villela, 2010).
